Affiliated FM Risk Report Immobilie ABC

Besuch am: 27. März 2006

Index-Nr.: GE7768.00-01 / Kunden-Nr.: 23-51253 / Order ID: 906381-1

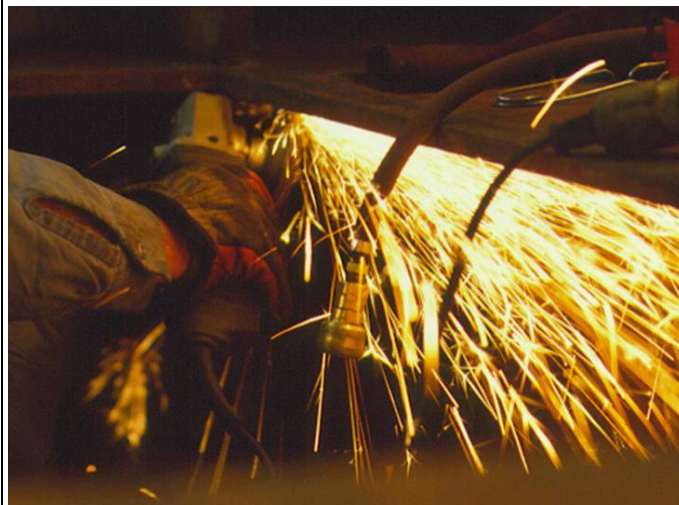
Ein Feuer in einem abgelegenen Bereich kann oft solange unbemerkt bleiben, bis es sich zu einem Vollbrand entwickelt hat. Viele solcher Brnde schwelen mehrere Stunden lang, bevor sie, mglicherweise lange nach dem Ende des Arbeitstags, offen ausbrechen und zu groem Schaden fhren. Des Weiteren wurden auf einer Baustelle (Rckkhlwerkumbauarbeiten im Keller) whrend der Begehung die unterzeichneten Sicherheitsmanahmen von einer Fremdfirma nicht eingehalten. Dies wurde jedoch seitens Herrn Holzinger umgehend korrigiert.

Typische Trennarbeiten mit Funkenflug

Nach Abschluss der betreffenden Arbeiten sollte neben der ununterbrochenen Brandwache von 1 Stunde in Bereichen mit erhhter Brandlast der betreffende Bereich weitere 3 Stunden lang regelmig kontrolliert werden (Monitoring). Dies sollte gegenber den Fremdfirmen und eigenen Handwerkern deutlich kommuniziert werden. Weiterhin sollte in den Heiarbeitengenehmigungsscheinen als genereller Abstand zu Brandlasten 10 m eingetragen werden.

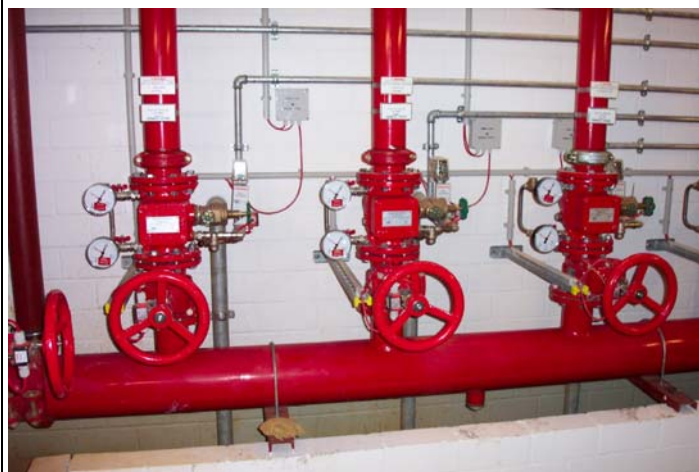
| Die Gefahr | Im Brandfall kann aufgrund eines geschlossenen Schiebers die mangelnde Lschwasserversorgung zu einem Versagen des Sprinklersystems fhren. Solch ein Feuer wrde sich weit ausbreiten und hohen Schaden und lange Betriebsunterbrechung bzw. Mietausfall zur Folge haben. |

Sprinklerkontrollschieber

Alle Lschwasser-Kontrollschieber, die grer als DN 40 sind oder mehr als 5 Sprinkler kontrollieren, sollten in der vollstndig geffneten Stellung mit einem Schloss und einer Kette in stabiler Ausfhrung gesichert werden. Die betreffenden Schlssel sollten den direkt fr den Brandschutz verantwortlichen Personen ausgehndigt werden.
